COMUNE DI FONTANETO D'AGOGNA

PIANO REGOLATORE GENERALE COMUNALE

Repertorio per i beni paesistici e storici

Febbraio 2016

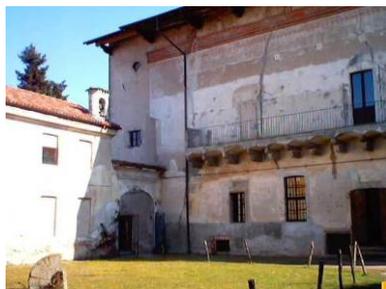
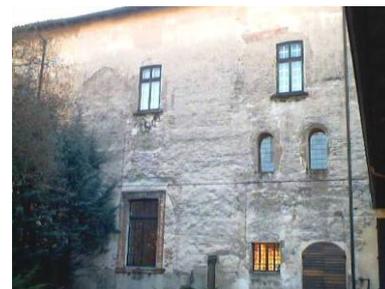
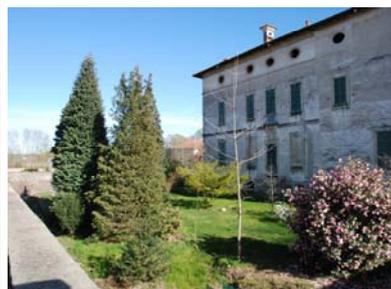
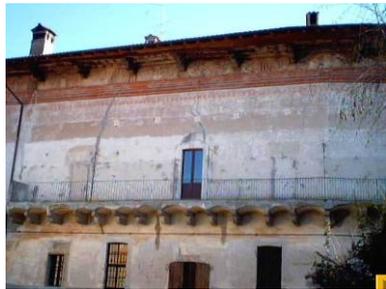
RILIEVO FOTOGRAFICO

- Origine insediamento: X secolo (castrum in relazione al cenobio benedettino di San Sebastiano)
- Periodo di realizzazione: nel 1454 viene edificata la fortezza viscontea. Al XVI secolo risale la configurazione di castello fortificato ad andamento rettangolare con quattro torri angolari, palazzi nobiliari ed edifici di servizio.
- 1645: distruzione della fortezza

- Destinazione originale: edificio fortificato
- Destinazione attuale: edifici in prevalenza a destinazione residenziale

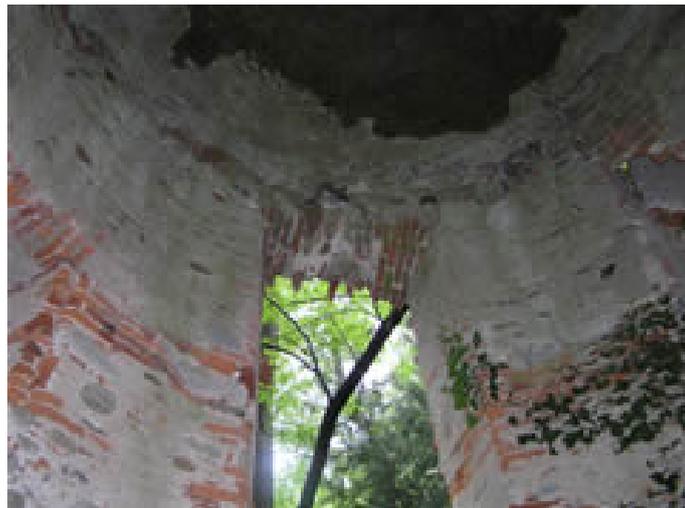
Foto 1

- Edificio a pianta circolare di cui è leggibile la tessitura muraria originale.

- Pessimo: le principali problematiche sono da una parte di carattere statico, dall'altra riguardano la conservazione delle murature, attaccate dagli agenti atmosferici e dalla vegetazione infestante.

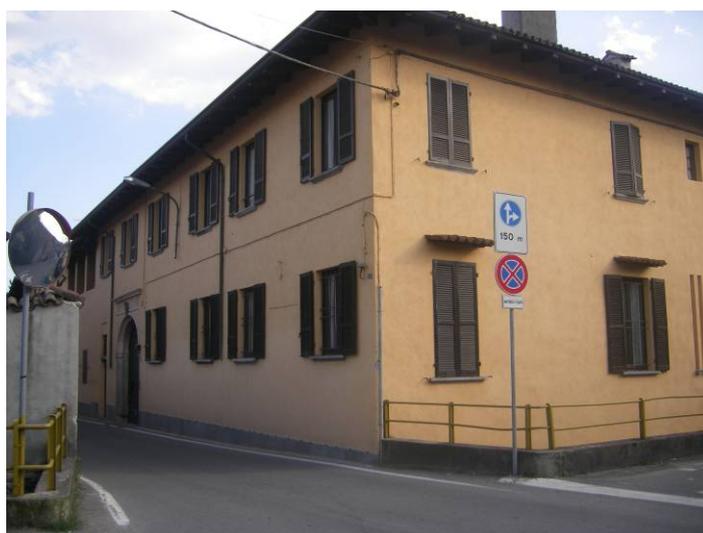
- Nell'ambito della proprietà è collocato l'oratorio di S. Giuseppe, consacrato a fine Settecento, con impianto rettangolare e copertura a volta. All'interno è conservata una tela di inizio Seicento rappresentante la Sacra Famiglia.

- Buono: l'edificio, oggetto di costanti interventi di manutenzione, ha preservato i caratteri originari.

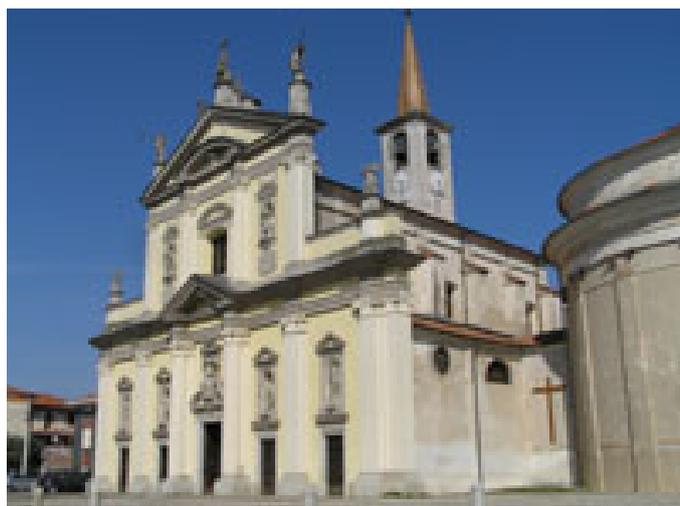
Foto 1

- Altare in marmi policromi innalzato nel 1735 dai maestri di Viggiù;
- Nel paliotto, lo scudo in marmo bianco dei Carrara (1798) con l'Assunta è di stefano Argenti.
- Il coro con stalli lignei settecenteschi è ornato sulla parete estrema dalla pala dell'Assunta di Sperindio Cagnoli (metà XVI sec.), sulla parete sud dalla tela di maestro gaudenziano con la Deposizione di Cristo.
- Nella cappella di Ognissanti è conservato il telerio del Cristo in gloria adorato da tutti i santi dipinto da Tanzio da Varallo (1628-1629).

- Discreto: nel complesso non sono presenti significativi fenomeni di degrado.

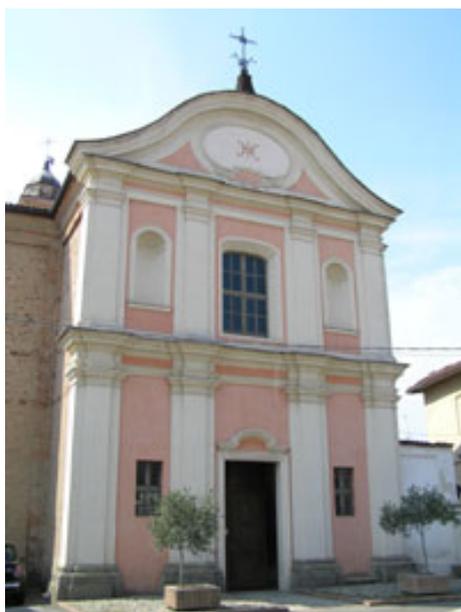
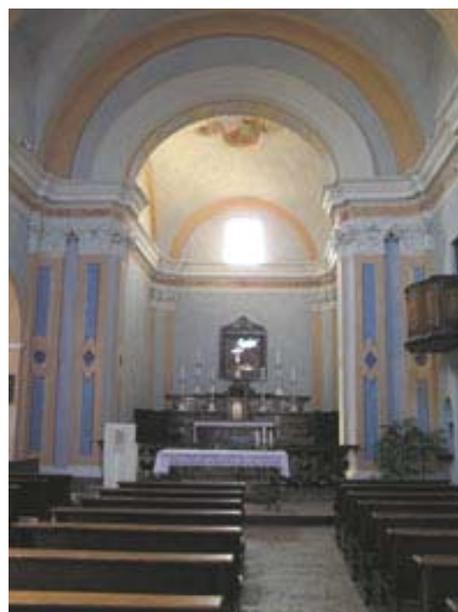
Foto 1

- Discreto: nel complesso non sono presenti significativi fenomeni di degrado. La facciata è stata recentemente restaurata

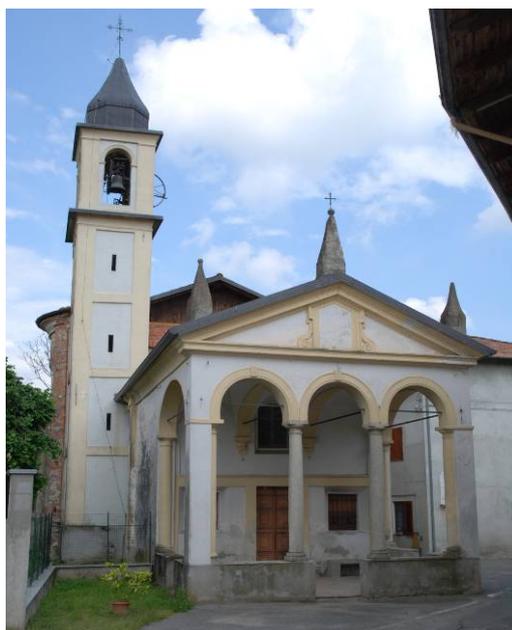
RILIEVO FOTOGRAFICO

- Periodo di realizzazione: al 1540 risale la costruzione del primo oratorio.
- Nel 1615 viene costruito un nuovo oratorio ampliando l'antica cappella.
- Nel 1758 l'edificio acquista l'attuale configurazione planimetrica a croce latina; inoltre viene costruito il campanile a nord.

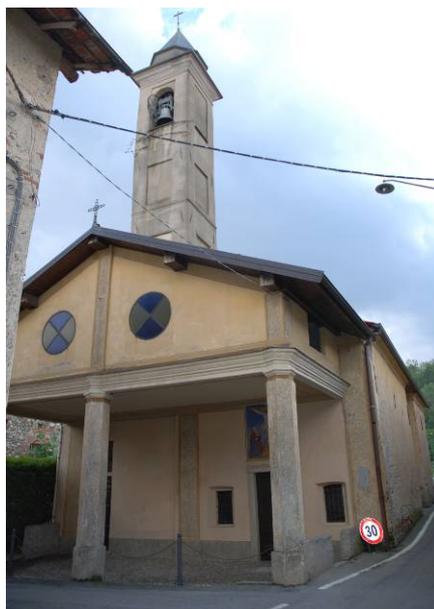
RILIEVO FOTOGRAFICO

- Periodo di realizzazione: l'edificio originario risale al XII secolo.
- Nel 1702 l'edificio si configura nella forma attuale, con coro e navata coperta da volta a botte.
- Tra il 1738 e il 1760 il campanile viene sopraelevato e portato alle dimensioni attuali.
- Al 1927 risale la costruzione del vestibolo antistante la facciata.

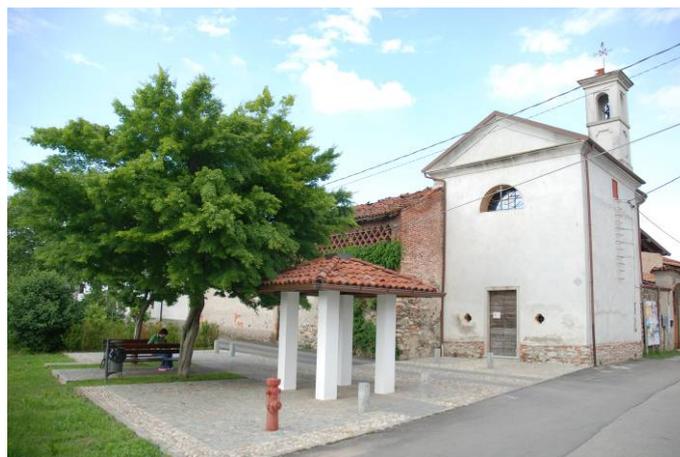
RILIEVO FOTOGRAFICO

- Periodo di realizzazione: l'edificio originario, corrispondente all'attuale sagrestia, risale alla seconda metà del XV secolo.
- L'ampliamento dell'oratorio, con unica navata absidata, risale alla metà del XIX secolo.

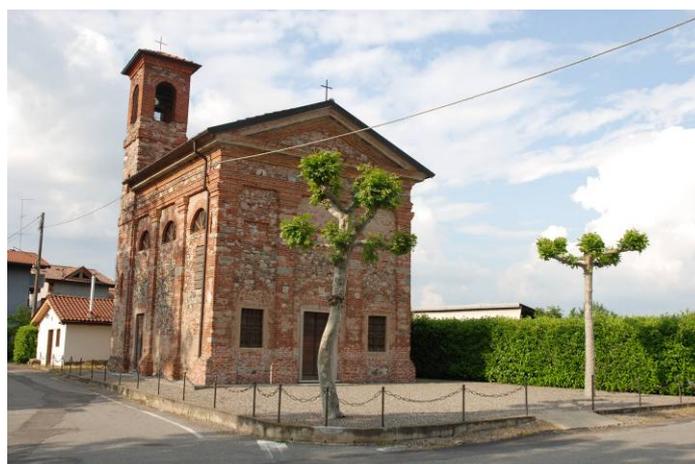
- Buono: non si rilevano evidenti fenomeni di degrado.

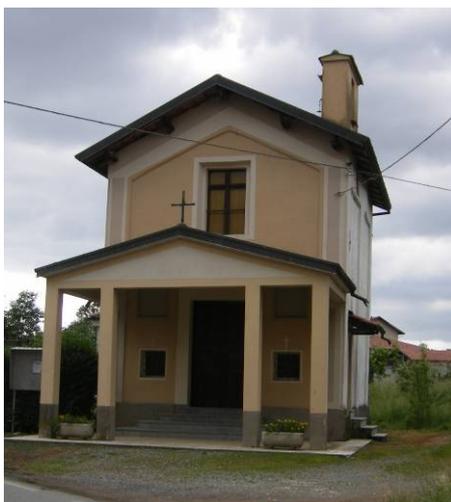
RILIEVO FOTOGRAFICO

- Periodo di realizzazione: l'edificio originario risale alla seconda metà del XV secolo.
- La configurazione attuale risale al XVII secolo.
- Nel 1940 vengono realizzati la sagrestia ed il vestibolo in facciata.

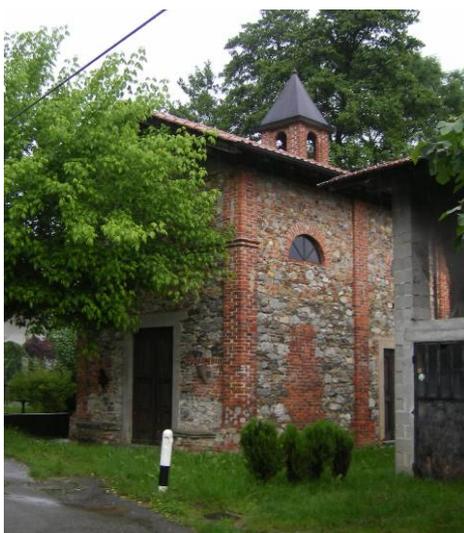
- Buono: non si rilevano evidenti fenomeni di degradoevidenti.

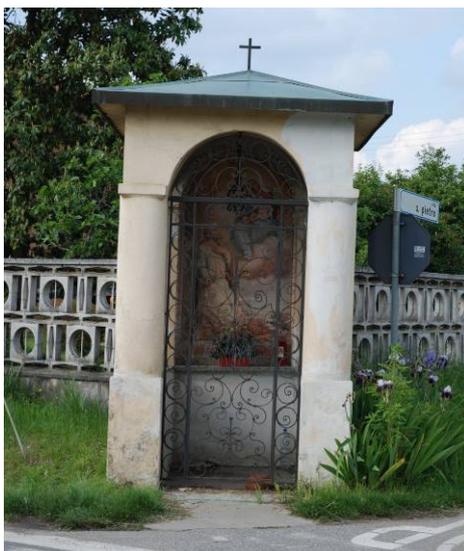
- Discreto: la copertura è stata recentemente ristrutturata. Non si rilevano evidenti fenomeni di degrado.

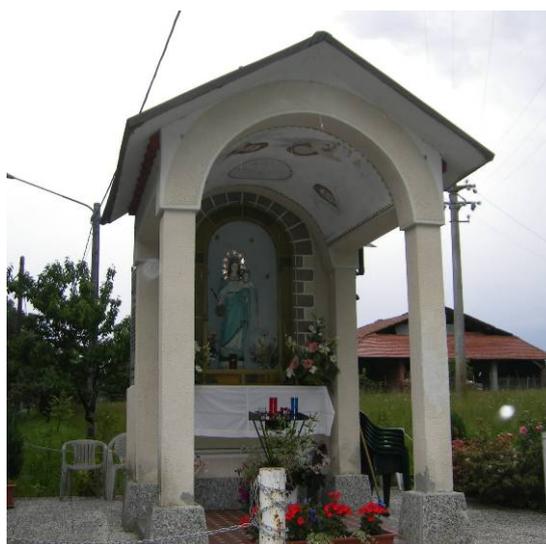
Foto 1

- Discreto: non si rilevano evidenti fenomeni di degrado.

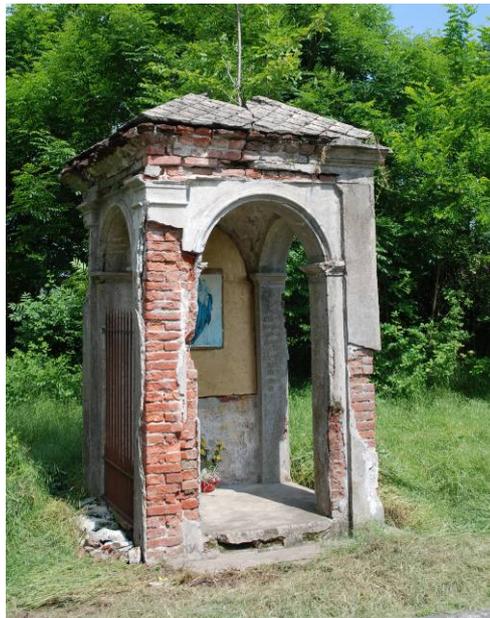
- L'apparato decorativo (cornici, lesene, etc.) risulta ormai compromesso dall'avanzato stato di degrado.

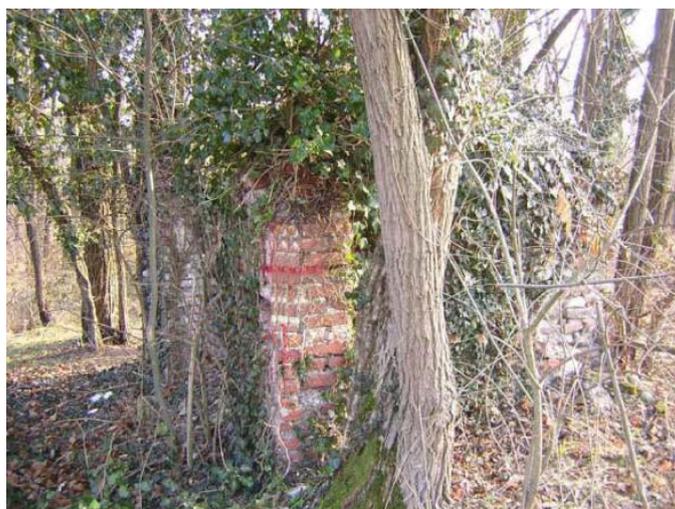
RILIEVO FOTOGRAFICO

- Periodo di realizzazione: l'originario edificio devozionale risale alla metà del XV secolo e presentava un ampio ingresso archivoltato fiancheggiato da contrafforti e con copertura a botte.

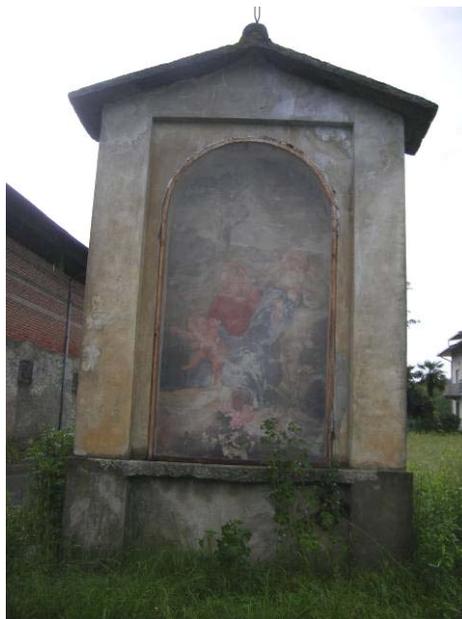
- Mediocre: si rilevano fenomeni di degrado degli intonaci e dell'affresco esistente, legati alla presenza di umidità di risalita ed all'esposizione diretta degli agenti atmosferici.

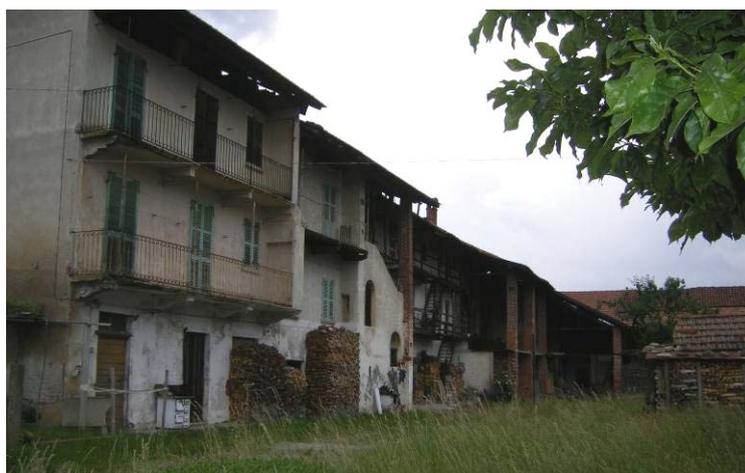
- Impianto di origine riconoscibile, con gli edifici ad abitazione disposti in linea lungo l'asse ovest-est ed i rustici sul lato perpendicolare a definire la corte.
- Gran parte degli edifici hanno mantenuto i caratteri originari, quali i ballatoi lignei.
